ORGANOKŘEMIČITÉ SLOUČENINY V BIOPLYNU A JEJICH NEGATIVNÍ VLIV NA MOTORY KOGENERAČNÍCH JEDNOTEK

Alice Procházková, Veronika Vrbová, Karel Ciahotný, Tomáš Hlinčík

VŠCHT Praha, Ústav plynárenství, koksochemie a ochrany ovzduší, Technická 5, 166 28 Praha 6
e-mail: alice.prochazkova@vscht.cz,

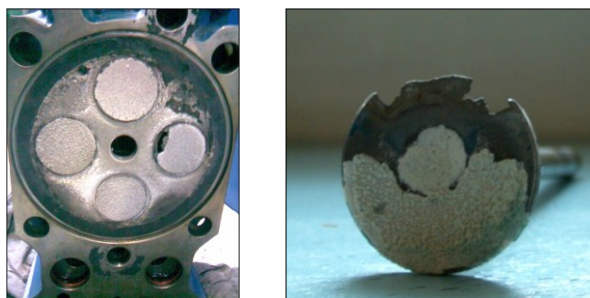
Na následujících fotografiích (získaných s laskavým souhlasem pracovníků energocentra ÚČOV Praha) je jasně zřetelný nános oxidu křemičitého na celém povrchu hlavy válce, který vzniká oxidací siloxanů přítomných v bioplynu při spalování plynu. Jedná se jen o několik milimetrů silnou vrstvičku depositu, pevností podobného sklu, který se napéká ve spalovacích prostorech motoru. Při spalování bioplynu došlo díky nánosům SiO₂ až k propálení ventilu, což je vyobrazeno detailně na pravé fotografii obr. 3.

Při analýze propáleného ventilu v laboratoři analýzy povrchů VŠCHT Praha bylo zjištěno, že místem iniciace poškození je hrana dosedací plochy, kde jsou viditelné stopy trhlin. Výsledky chemické analýzy poškozeného místa ventilu metodou elektronové spektroskopie jsou uvedeny v Tab. 3.

Obr. 3. Hlava válce a propálený ventil pokrytý vrstvou SiO₂.

Metodou ESCA byl na poškozeném místě identifikován ve významných koncentracích ještě i chlór v koncentraci až 1,3 % hm. Právě chlór je patrně příčinou hloubkové koroze ventilů spalovacích motorů, které jsou vyrobeny z vysoce kvalitních legovaných ocelí náchylných k chloridové korozi. Legovací přísady v oceli jsou převáděny působením HCl do podoby těkavých chloridů, které za vysoké teploty z materiálu v místě napadení odejdou a zůstane porézní železná houba (viz. obr. 4.), která je dále narušována působením směsi kyselin až do okamžiku úplného rozpadu materiálu a vzniku otvoru, což je doprovázeno ztrátou těsnosti příslušného válce.
